ANEXO REPARACIONES

INTERVENCIONES SEDE A

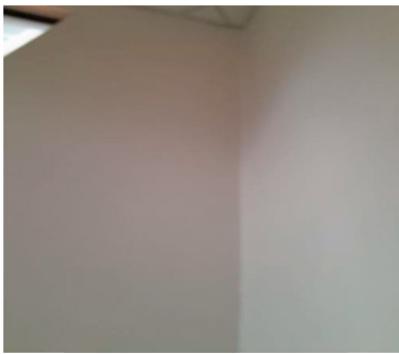
FISURA 1

FISURA 1-SDA-2023

Fisura vertical por COLUMNA CA

REPARACIÓN COSMÉTICA COLUMNA CA

JUNTA DE AISLAMIENTO COLUMNA CA

RC- 4,5 m2 COLUMNA CA

JA -4,5 m COLUMNA CA

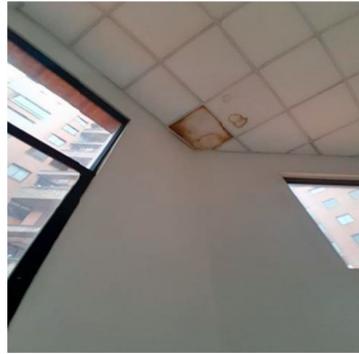
FISURA 2

FISURA 2-SDA-2023

Fisura vertical por muro

REPARACIÓN COSMÉTICA POR MURO EN ALTURA

RC- 4,5 m2 POR MURO EN ALTURA

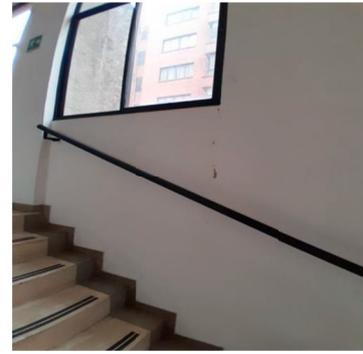
FISURA 3

FISURA 3-SDA-2023

Fisura vertical en muro bajo ventana

REPARACIÓN COSMÉTICA ENTRE COLUMNA CA - CB

RC- 5,65 m2 ENTRE COLUMNA CA - CB

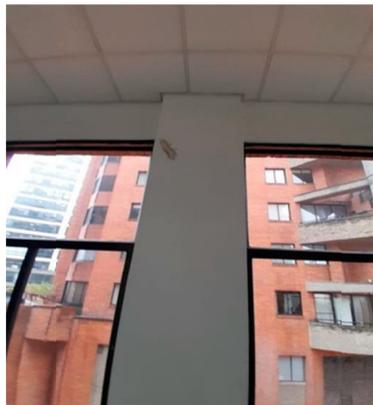
FISURA 4-SDA-2023

Fisura en Columna, el pañete se desprendió con el movimiento Sísmico, una vez retirado se debe inspeccionar si la columna presenta alguna falla estructural, para lo cual se haría la recomendación definitiva.

REPARACIÓN COSMÉTICA COLUMNA CC

RC- 9,6 m² COLUMNA CC

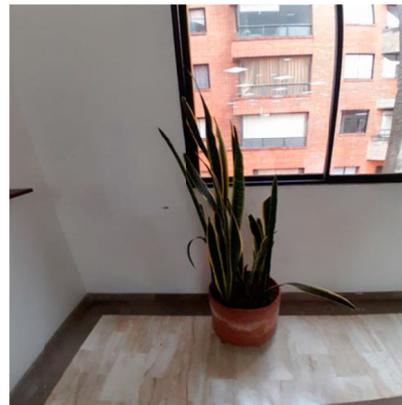
FISURA 5-SDA-2023

Fisura diagonal en muro bajo ventana

REPARACIÓN COSMÉTICA ENTRE COLUMNA CC - CD

RC- 11,45 m² ENTRE COLUMNA CC - CD

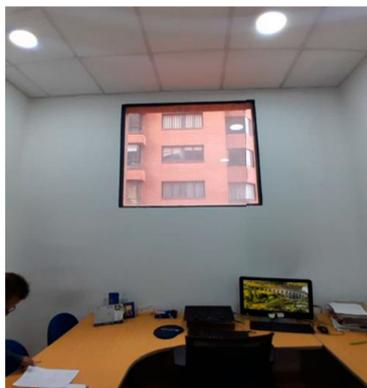
FISURA 6-SDA-2023

Fisura diagonal en muro bajo ventana y desprendimiento de pañete en toda el área con el movimiento sísmico, se recomienda reparación cosmética.

REPARACIÓN COSMÉTICA ENTRE COLUMNA CC - CD

RC- 2,35 m² ENTRE COLUMNA CC - CD

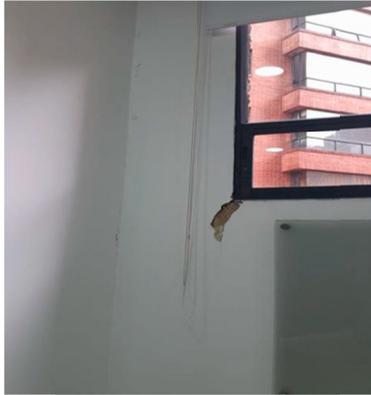
FISURA 8

FISURA 8-SDA-2023

Fisura diagonal en muro bajo ventana.

REPARACIÓN COSMÉTICA ENTRE COLUMNA CC - CD

RC- 4,7 m² ENTRE COLUMNA CC - CD

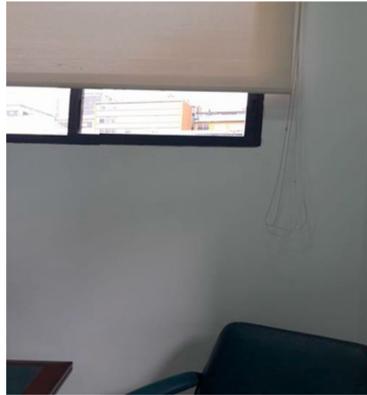
FISURA 9

FISURA 9-SDA-2023

Fisura diagonal en muro bajo ventana.

REPARACIÓN COSMÉTICA ENTRE COLUMNA CC - CD

RC- 21,35 m² ENTRE COLUMNA CC - CD

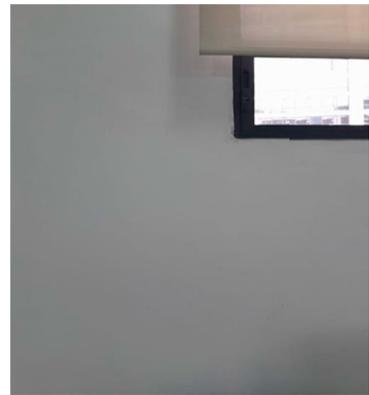
FISURA 10

FISURA 10-SDA-2023

Fisura diagonal en muro bajo ventana.

REPARACIÓN COSMÉTICA ENTRE COLUMNA CC - CD

RC- 7,05 m² ENTRE COLUMNA CC - CD

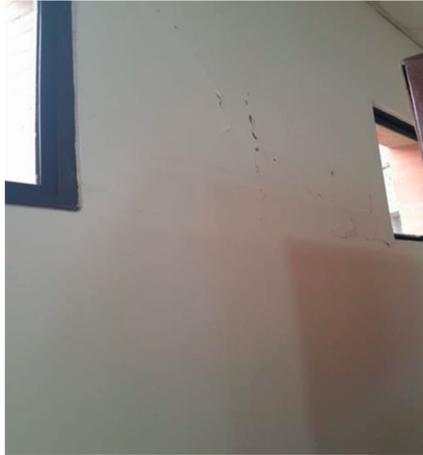
FISURA 11

FISURA 11-SDA-2023

Fisura longitudinal.

REPARACIÓN COSMÉTICA ENTRE COLUMNA CD - CE

RC- 7,05 m2 ENTRE COLUMNA CD - CE

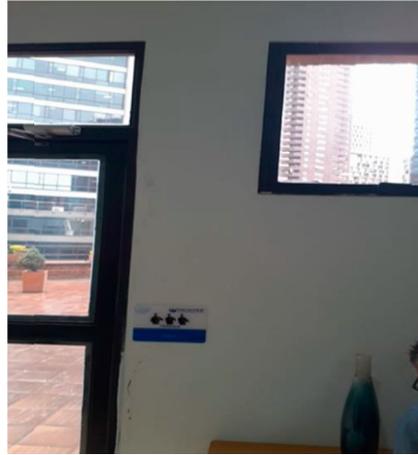
FISURA 12

FISURA 12-SDA-2023

Fisura longitudinal en puerta, se recomienda construir dilatación y reparación cosmética.

REPARACIÓN COSMÉTICA ENTRE COLUMNA CD - CE

RC- 4,70 m2 ENTRE COLUMNA CD - CE

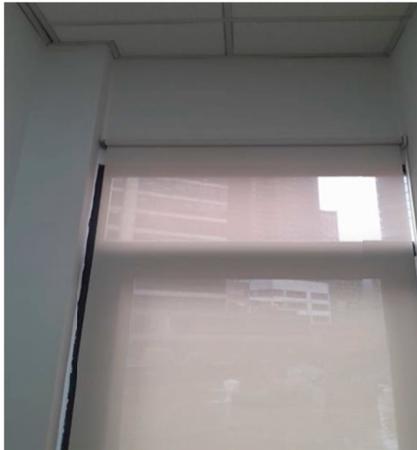
FISURA 13

FISURA 13-SDA-2023

Fisura transversal sobre puerta

REPARACIÓN COSMÉTICA ENTRE COLUMNA CD - CE

RC- 2,35 m2 ENTRE COLUMNA CD - CE

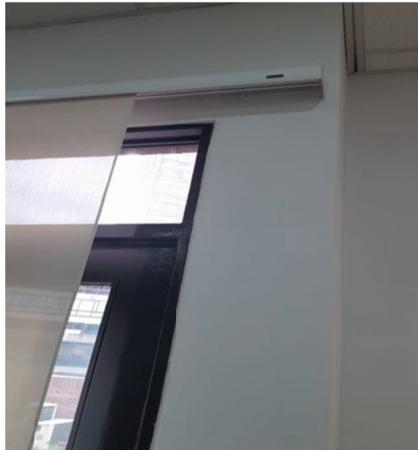
FISURA 14

FISURA 14-SDA-2023

Fisura vertical sobre ventana.

REPARACIÓN COSMÉTICA ENTRE COLUMNA CD - CE

RC- 4,7 m2 ENTRE COLUMNA CD - CE

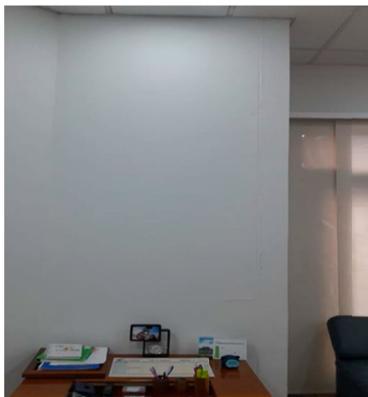
FISURA 15

FISURA 15-SDA-2023

Fisura vertical sobre la dilatación de construcción entre muros con desplazamiento horizontal sobre el muro a una altura de 1,20 m. Se recomienda construcción, junta de aislamiento y reparación cosmética.

REPARACIÓN COSMÉTICA ENTRE COLUMNA CD - CE

JUNTA DE AISLAMIENTO

RC- 4,9 m² ENTRE COLUMNA CD - CE

JA -4,9 m ENTRE COLUMNA CD - CE

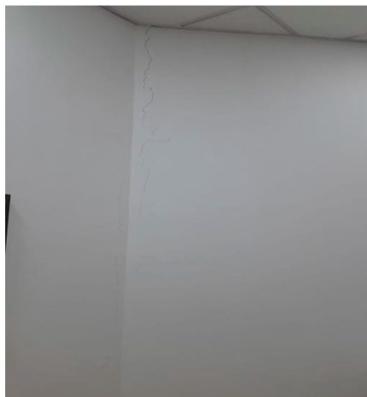
FISURA 16

FISURA 16-SDA-2023

Fisura vertical sobre la dilatación de construcción entre muros. Se recomienda construcción, junta de aislamiento y reparación cosmética.

REPARACIÓN COSMÉTICA ENTRE COLUMNA CD - CE

JUNTA DE AISLAMIENTO

RC- 4,5 m² ENTRE COLUMNA CD - CE

JA -4,5 m ENTRE COLUMNA CD - CE

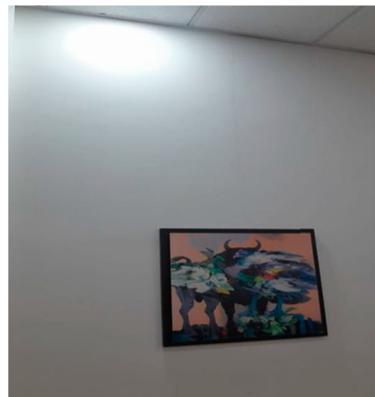
FISURA 17

FISURA 17-SDA-2023

Fisura vertical sobre muro (muro mixto mampostería convencional y drywall). Se recomienda construcción, junta de aislamiento y reparación cosmética.

REPARACIÓN COSMÉTICA ENTRE COLUMNA CD - CE

JUNTA DE AISLAMIENTO ENTRE COLUMNA CD - CE

RC- 4,5 m² ENTRE COLUMNA CD - CE

JA -4,5 m ENTRE COLUMNA CD - CE

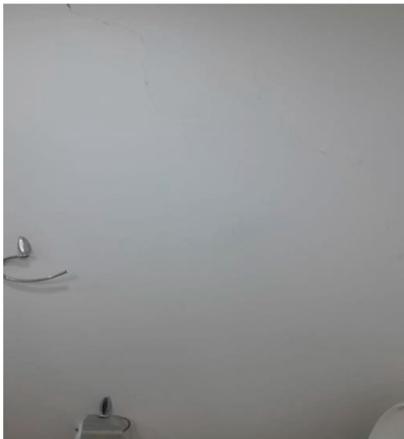
FISURA 18

FISURA 18-SDA-2023

Fisura vertical sobre muro.

REPARACIÓN COSMÉTICA ENTRE COLUMNA CE - CF

RC- 5,85 m2 ENTRE COLUMNA CE - CF

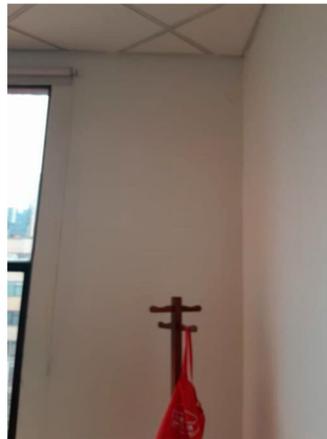
FISURA 19

FISURA 19-SDA-2023

Fisura sobre muro.

REPARACIÓN COSMÉTICA ENTRE COLUMNA CE - CF

RC- 2,35 m2 ENTRE COLUMNA CE - CF

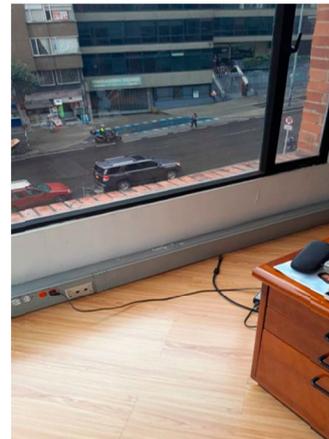
FISURA 20

FISURA 20-SDA-2023

Humedad bajo ventana, desprendimiento de pañete. Se recomienda reparación cosmética.

REPARACIÓN COSMÉTICA ENTRE COLUMNA CE - CF

RC- 2,0 m2 ENTRE COLUMNA CE - CF

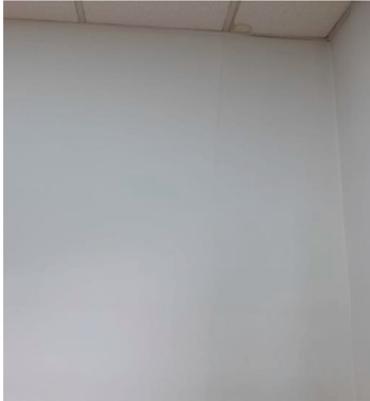
FISURA 21

FISURA 21-SDA-2023

Fisura vertical sobre muro. Se recomienda construcción, junta de aislamiento y reparación cosmética.

REPARACIÓN COSMÉTICA ENTRE COLUMNA CK - CL

JUNTA DE AISLAMIENTO ENTRE COLUMNA CK - CL

RC- 4,5 m2 ENTRE COLUMNA CK- CL

JA- 4,5 m ENTRE COLUMNA CK- CL

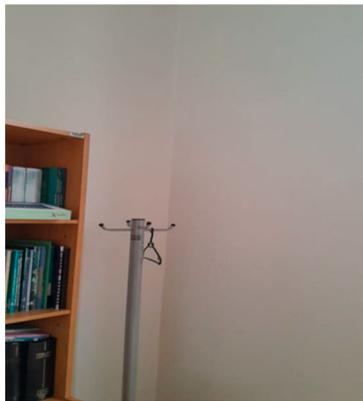
FISURA 22

FISURA 22-SDA-2023

Fisura vertical sobre muro. Se recomienda construcción, junta de aislamiento y reparación cosmética.

REPARACIÓN COSMÉTICA ENTRE COLUMNA CL - CM

JUNTA DE AISLAMIENTO ENTRE COLUMNA CL - CM

RC- 6,52 m2 ENTRE COLUMNA CL - CM

JA- 6,52 m ENTRE COLUMNA CL - CM

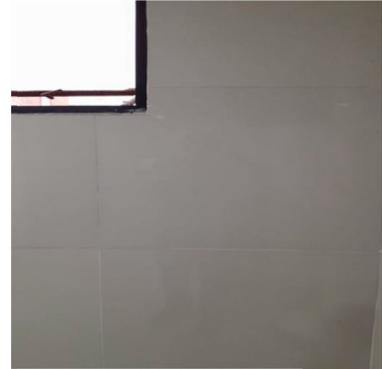
FISURA 23

FISURA 23-SDA-2023

Fisura diagonal sobre enchape y muro. Se recomienda construcción, junta de aislamiento y reparación cosmética.

REPARACIÓN COSMÉTICA ENTRE COLUMNA CL - CM

JUNTA DE AISLAMIENTO ENTRE COLUMNA CL - CM

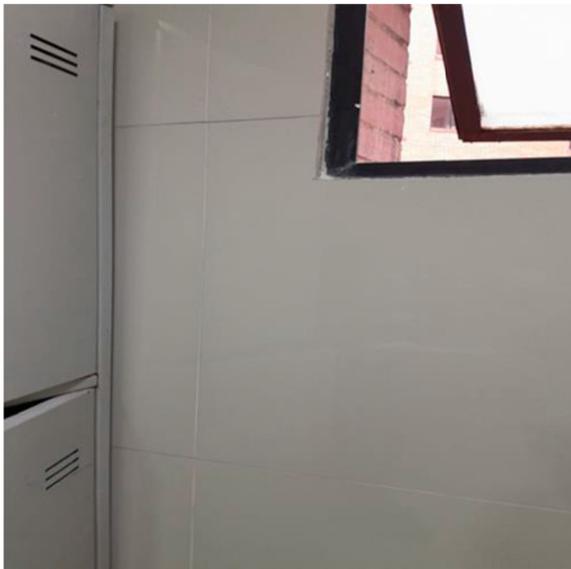
FISURA 24

FISURA 24-SDA-2023

Fisura diagonal sobre enchape y muro. Se recomienda construcción, junta de aislamiento y reparación cosmética.

REPARACIÓN COSMÉTICA ENTRE COLUMNA CM - CA

JUNTA DE AISLAMIENTO ENTRE COLUMNA CM - CA

CAMBIO DE ENCHAPE

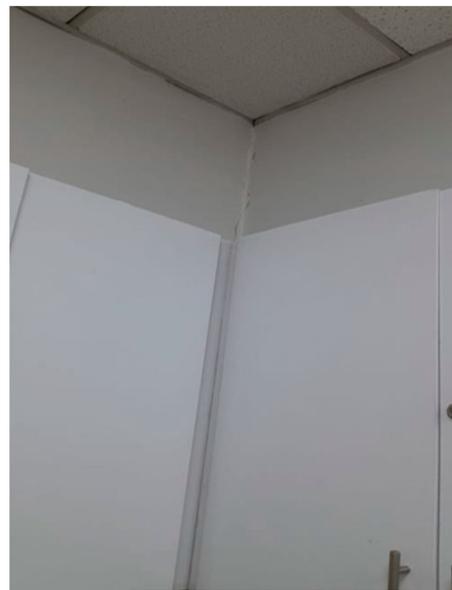
FISURA 25

FISURA 25-SDA-2023

Fisura longitudinal vértice muro.

REPARACIÓN COSMÉTICA ENTRE COLUMNA CM - CA

RC- 11,0 m2 ENTRE COLUMNA CM - CA

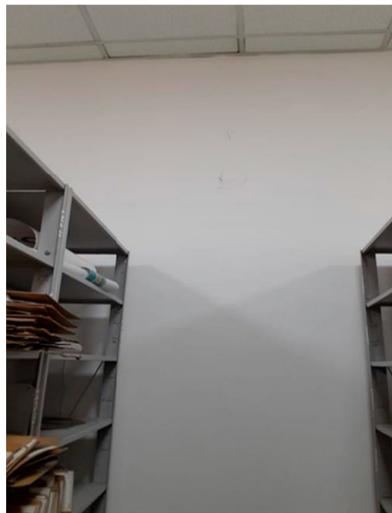
FISURA 26

FISURA 26-SDA-2023

Fisura sobre muro. Se recomienda reparación cosmética.

REPARACIÓN COSMÉTICA ENTRE COLUMNA CO - CP

RC- 6,82 m2 ENTRE COLUMNA CO – CP.

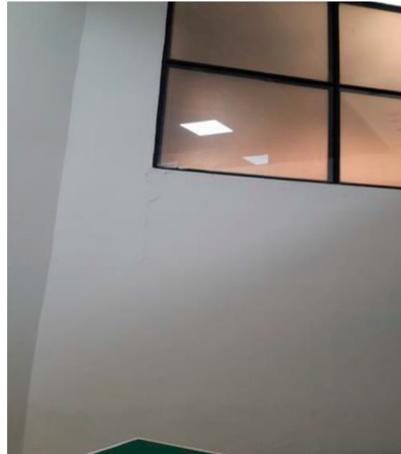
FISURA 1

FISURA 01-SDB-2023

Fisura vertical en muro bajo ventana.

REPARACIÓN COSMÉTICA

RC- 5,85 m2.

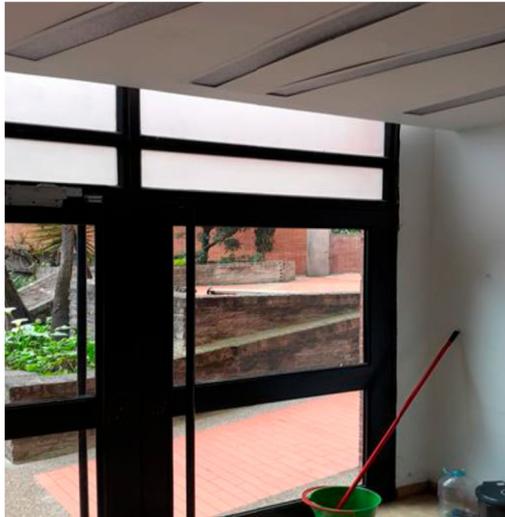
FISURA 2

FISURA 02-SDB-2023
Fisura vertical en marco de puerta.
DIAGNÓSTICO
REPARACIÓN COSMÉTICA
CANTIDADES
RC- 3,0 m².

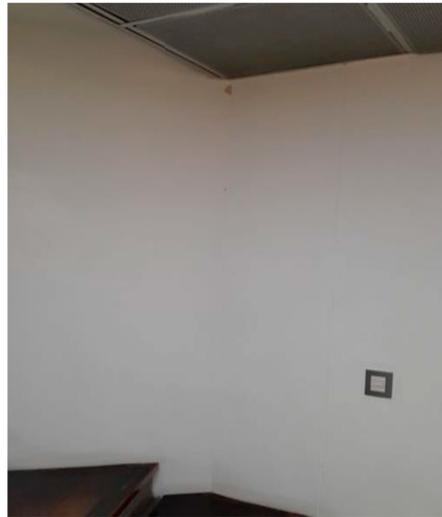
FISURA 3

FISURA 03-SDB-2023
Fisura vertical sobre la dilatación de construcción entre muros. Se recomienda construcción, junta de aislamiento y reparación cosmética.
DIAGNÓSTICO
REPARACIÓN COSMÉTICA
JUNTA DE AISLAMIENTO
CANTIDADES
RC- 3,0 m².
JA – 2,0 m.

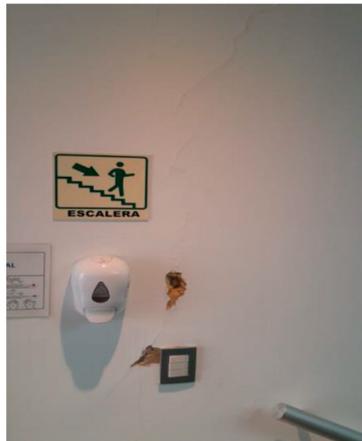
FISURA 4

FISURA 04-SDB-2023

Fisura vertical sobre muro en escalera.

REPARACIÓN COSMÉTICA

RC- 2,0 m2.

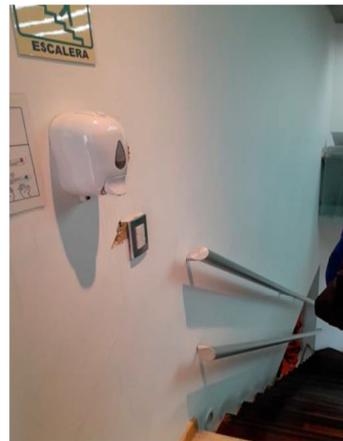
FISURA 5

FISURA 05-SDB-2023

Fisura vertical sobre muro en escalera.

REPARACIÓN COSMÉTICA

JUNTA DE AISLAMIENTO BORDEAR ESCALERA

RC- 2,0 m2.

JA – 6,5 m.

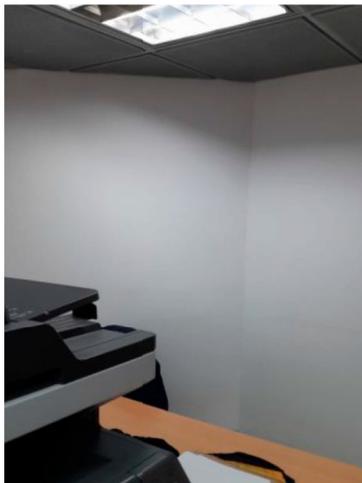
FISURA 6

FISURA 06-SDB-2023

Fisura vertical sobre muro.

REPARACIÓN COSMÉTICA

JUNTA DE AISLAMIENTO

RC- 3,0 m2.

JA – 3,0 m.

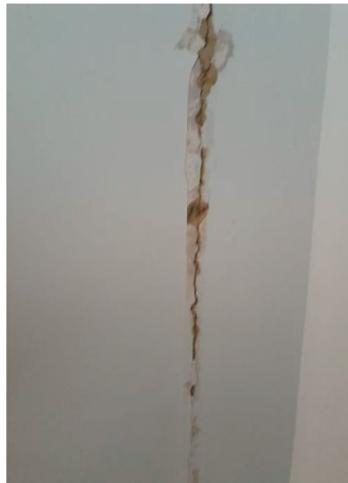
FISURA 7

FISURA 07-SDB-2023

Fisura vertical en los dos niveles superiores.

REPARACIÓN COSMÉTICA

JUNTA DE AISLAMIENTO

RC- 3,0 m2.

JA – 3,0 m.
